## BERREDO (Agolada)

*Igrexa de Santa María de Berredo*

Caderno nº7 (FVAr, 261-2)

## Xeiras do Deza

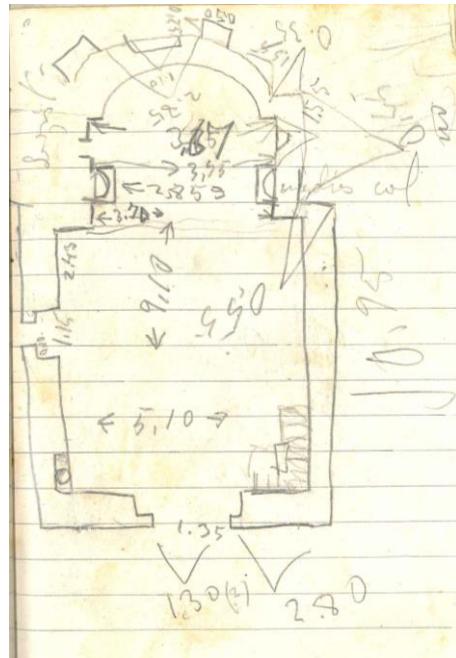
(Boceto de planta)

A porta e fachada pr[incip]al e muro N. reformados. Un soio ábside circular de unha ventá sin colunas. Canicelos bastos, algún historiados, unha cara de home, etc. Outros parecen repicados. Os muros laterales non teñen canicelos. O S. no interior ten banco con toro sinxelo. No interior arco trunfal con colunas (foto) e arco apuntado. Na ousia teito de madeira. Non hai xoias nin nada que anotar. El banco del presbiterio está en parte repicado.

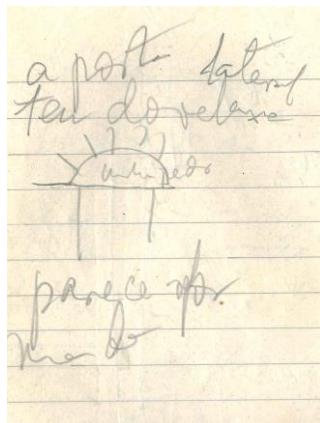
(boceto da porta).

A porta lateral ten dovelaxe, parece reformada
